INGATLANVAGYON-ÉRTÉKELÉS

a Budapest XVIII., Ipacsfa utca 19. szám alatti,
140018/3 hrsz.-ú, a FTSZV Kft.

1/1 tulajdonában lévő, erdő, kivett üzemi terület megnevezésű ingatlanról.

2016. október 26.

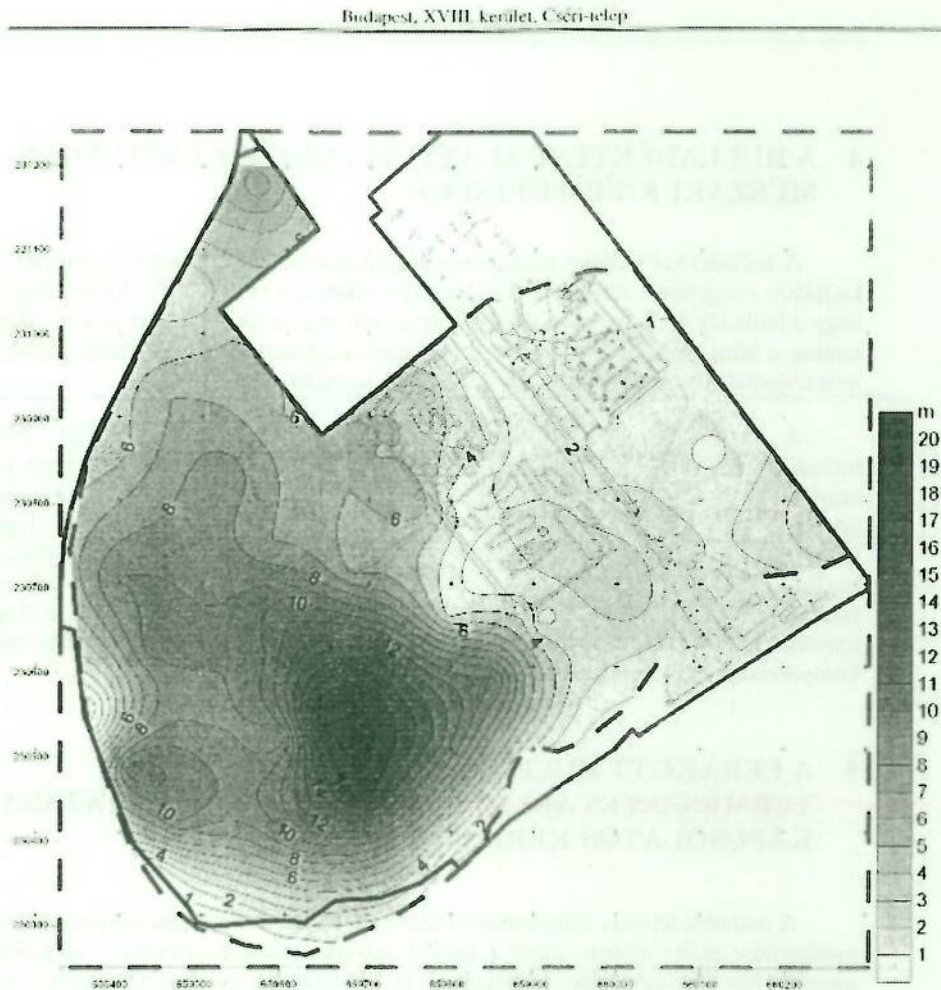
5. ábra. Budapest XVIII. ker. Cséri-telep. A feltöltés-vastagság izovonalas térképe és az ingatlan területén található épületek és építmények

Az ábra szerint a nem dombszerű területeken a lerakott hulladék vastagsága 1 m. Látható, hogy lerakott hulladékkal nem érintett területek csak alárendelten, az ingatlan DK-i pereme mentén, valamint az É-i parkosított telekrészen fordulnak elő.

A feltárások adatainak térbeli kiértékelése alapján megállapítható, hogy a hulladék tömegének nagy része az Ipacsfa utcától Ny-ra helyezkedik el, ahol az erősen tagolt felszíni „Cséry szemétdombokat” alkotja. A hulladékvastagsági adatok térbeli megjelenítéséből azonban kitűnik, hogy az ingatlan K-i térszében, a lapos, kiegyenlített – tehát nem domboszerű – felszín ellenére szintén hulladék alkotja a térszint (5. ábra).
